Pohjois-Tapiolan koulu

Kohdekohtainen sisäilmaryhmä, 1. kokous

Vesikaton tarvekartoitusmuistio, A-Insinöörit, 15.6.2017

- Asiakirja:** Pohjois-Tapiolan koulu ja lukio
- kohde:** Sepontie 2, 02130 Espoo
- Lähtötiedot:** Rakennuksessa tehdään korjaustöitä ja samassa yhteydessä tarkistetaan vesikatteen ja -katon korjaustöiden sekä huollon tarve.

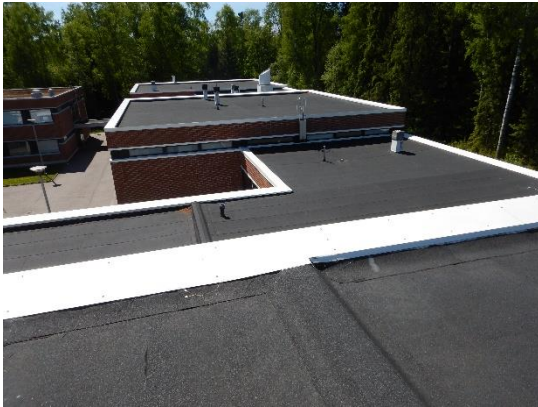
- Katolla ei havaittu lammikoita. Katon kaadot toimivat. Kattokaivot toimivat ja niiden korkeusasema kattopinnan korkoon nähden on hyvä.
- Vesikatemateriaalina oleva bitumihuopakermi on hyvässä kunnossa. Kermissä ei havaittu halkeamia eikä rakkoja. Kermiä on paikattu muutamasta kohdasta. Kermissä havaitti muutamassa kohdassa sammalkasvustoa ja hiertymiä. Hiertymät ovat arviolta tullut asennusaikana. Liitokset on tehty normien mukaisesti. Niiltä kohdin mihin oli mahdollista nähdä, niin kermin ylösnosto on tehty normien mukaisesti.

Kuva 1: Kattoalueet ovat kuivat.

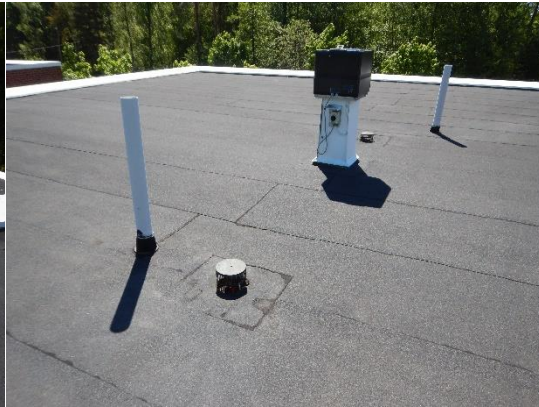
Kuva 2: Kattokaivojen hyvä toiminta ja korkoasema

- Tulkinta:** Vesikateen uusimistyö on tehty hyvää rakentamistapaa noudattaen. Räystäiden matalanosien korkovajaus ei ole merkitsevää, kun katon kaadot on hyvin tehty. Kattokaivot suositellaan pidettävän puhtaina ja hyvässä kunnossa.

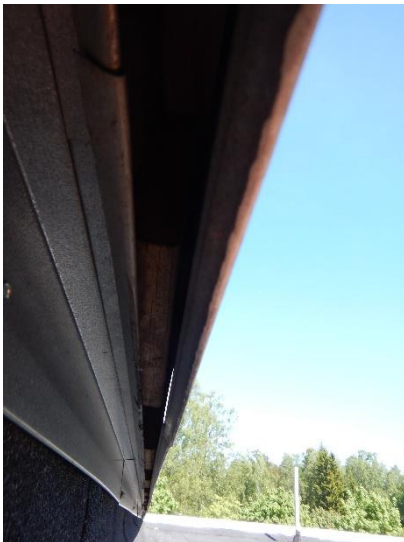
- Tarkistetuissa kohdissa räystäiden tuuletusrako on hyvä ja seinäpintaan on asennettu myrskypelti. Yksi yläpohjan kulkuluukku saatiin auki. Luukku oli alapintaan asti täynnä villaa.

Kuva 3: räystäspellin tuuletusrako ja myrskypeltti

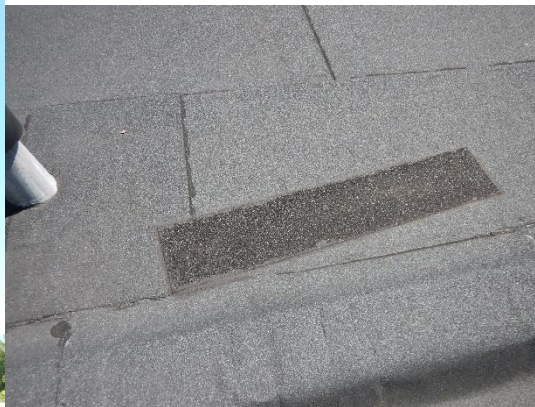
Kuva 4: Kermin paikka.

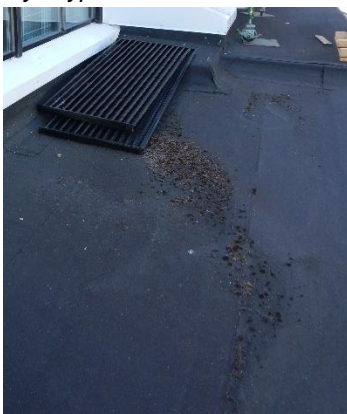
Kuva 5: sammalta.

- Huolto / toiminta:** Katon puhdistus sammaleesta ja roskista. Kulkukuluukujen aukeaminen tarkistettava ja mahdollisten luukkuihin jätettyjen roskien sekä jätteen poiskuljetus. Katteen tarkastusväli on 3 vuotta. Seuraava tarkastus viimeistään vuonna 2020. (*RT 18-10922*)

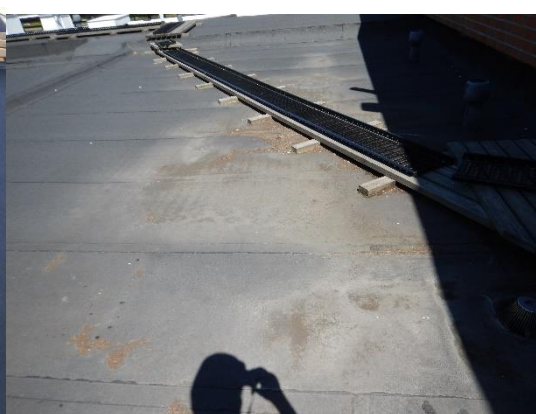
- Pellitykset olivat ehjät ja kiinni rungoissa. Pellitykset on tehty normien mukaisesti. Räystäiden korko on paikoin matala.
- Kulkusiltojen alla ja vierustoilla sekä 3. kerroksen ja IV-konehuoneen seinän vierillä oli kertynyt lehtiä ja havunneulasia.

Kuva 6: Kulkusiltojen alle kertynyttä roskaa

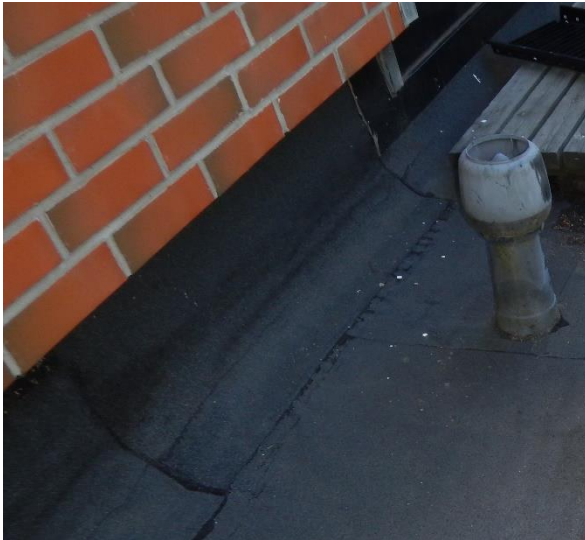
Kuva 5: Kermin ylösnosto seinän vierillä.

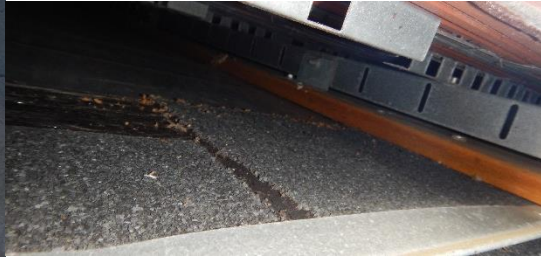
Kuva 6: Ylösnosto seinärakenteen sisällä

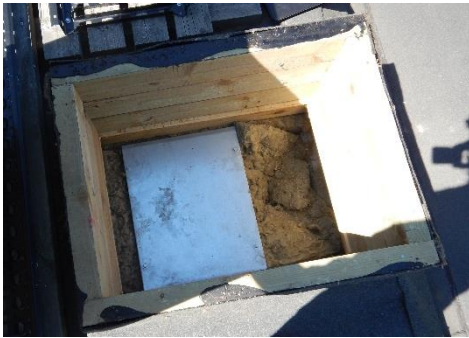
Kuva 7: Huoltoluukku

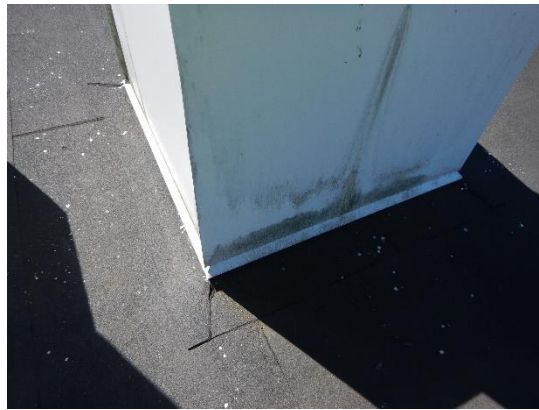
Kuva 8: Liitosten kermitys ja pellitys.
