MATINKYLÄN UIMARANTA

UIMAVESIPROFIILI MATINKYLÄN UIMARANTA, ESPOO

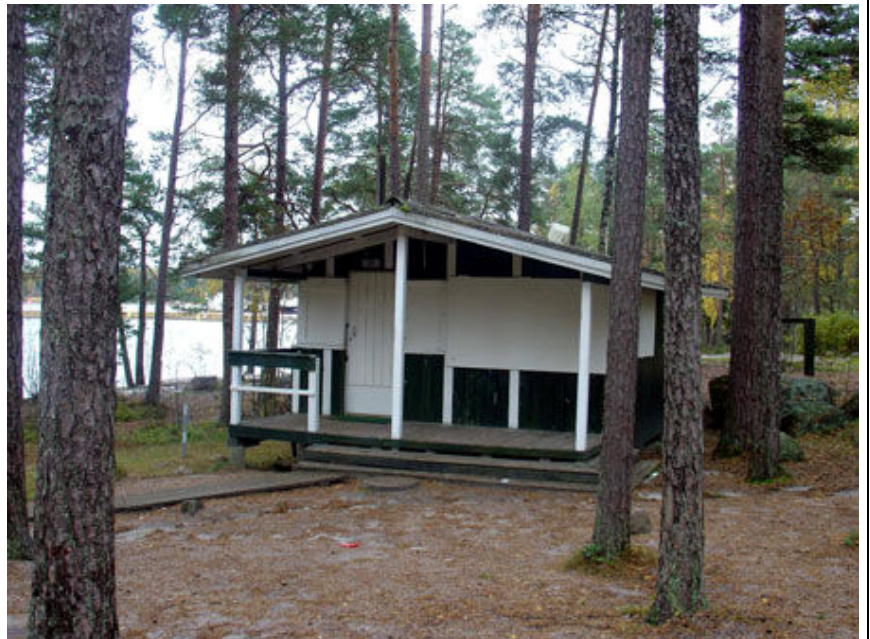
Valvomo

Ranta on valvottu vk 23 torstai - vk 32 sunnuntai. Päivittäinen valvonta-aika on klo 08-20. Rannalla on kellonajasta ja päivästä riippuen 1-4 valvojaa.. Valvojan koppi on kaukana uimarannasta ja sieltä on huono näköyhteys rannalle. Rantavalvojilla on käytössä myös kaksi valvontatornia. antavalvojen asusteina ovat keltainen paita ja punaiset shortsit. Kylmällä ilmalla asusteina on huomiovärinen fleece-pusero, tai huomiovärinen sadetakki.

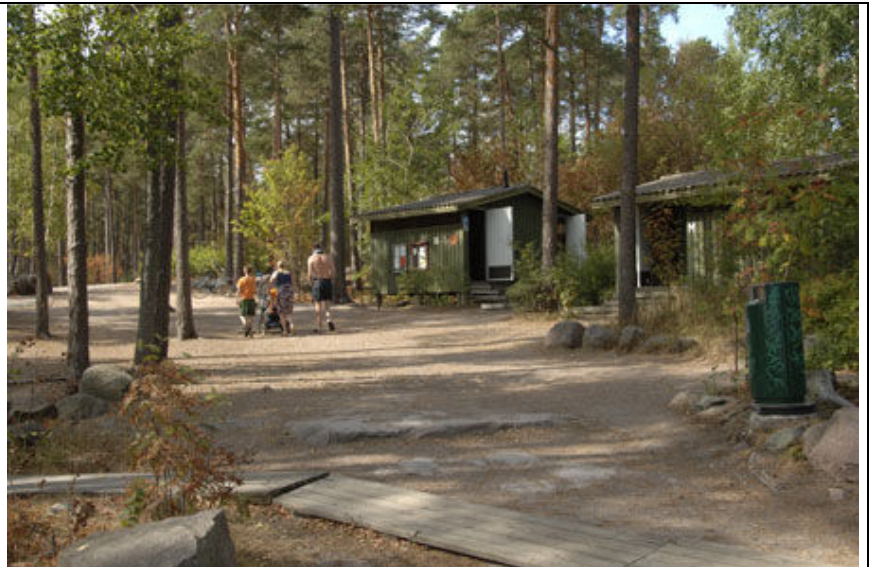
Pukuhuoneet ja wc:t

3.5 Uimarannan varustelut ja palvelut	<p>Uimarannan varustuksiin kuuluu valvojan koppi jota osaksi käyttää myös talviuimarit. Rannalla on myös wc:t, pukuhuoneet, suihkut ja kasi valvontatornia. Pukuhuoneet pidetään uimakauden aikana auki valvonta-aikana klo 8:00-20:00.</p> <p>Lisäksi rannalta löytyy kolme lasten kiipeilytelinettä sekä muutama puinen keinueläin. Leikkivälineet tarkastetaan kaupungin terveydensuojelun toimesta ennen uimakauden alkua. Leikkivälineet ovat määräysten mukaisia ja turvallisia.</p>
