# KIVENLAHDEN UIMARANTA

# UIMAVESIPROFIILI KIVENLAHDEN UIMARANTA, ESPOO

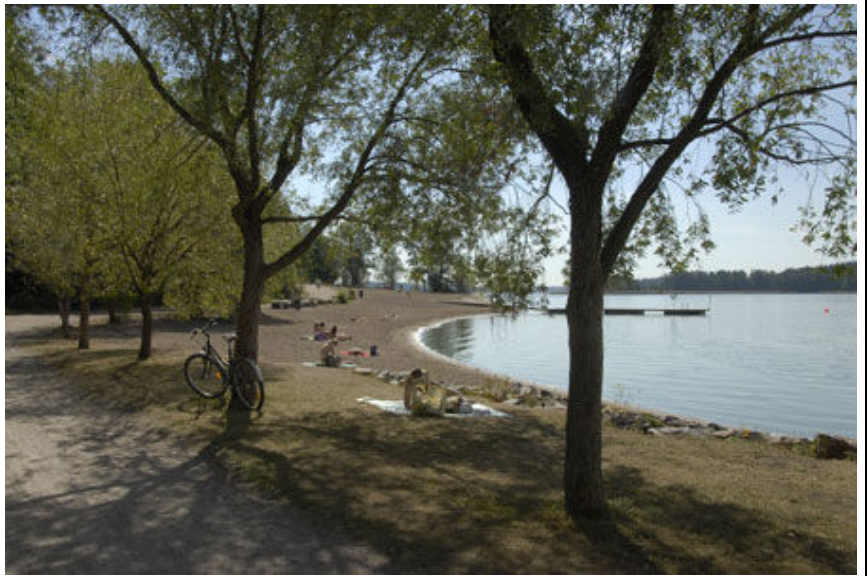
3.1 Vesityyppi	Meri
3.2 Rantatyyppi	Hiekkapohjainen uimaranta.
3.3 Rantavyöhykkeen ja lähiympäristön kuvaus	<p>Uimarannan pituus on n.130 m. Ranta jatkuu kivikkoisena rantatöyräänä venesataman suuntaan n 90 m. Hiekkarannan koko on n. 2900 m<sup>2</sup>.</p>
